**Maatregel M lezen**

| <b>Maatregelnr.</b><br>10143820-06 | <b>Thema</b><br>Geluiden bij de achterklep | |

| <b>E-serie</b><br>E70 F15 | <b>Motor</b> | <b>Carrosserie</b> |

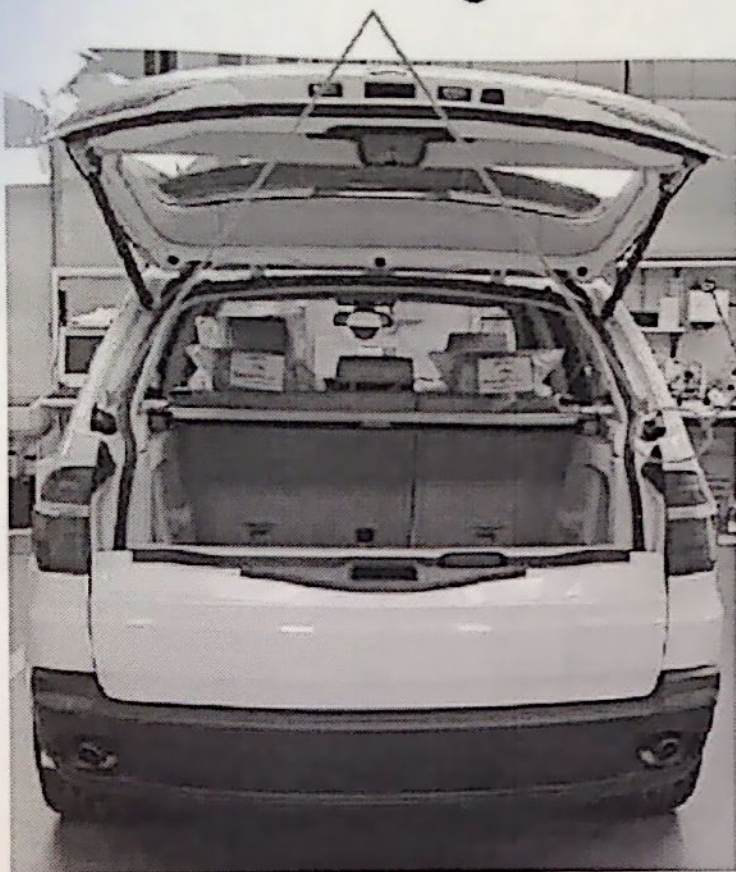
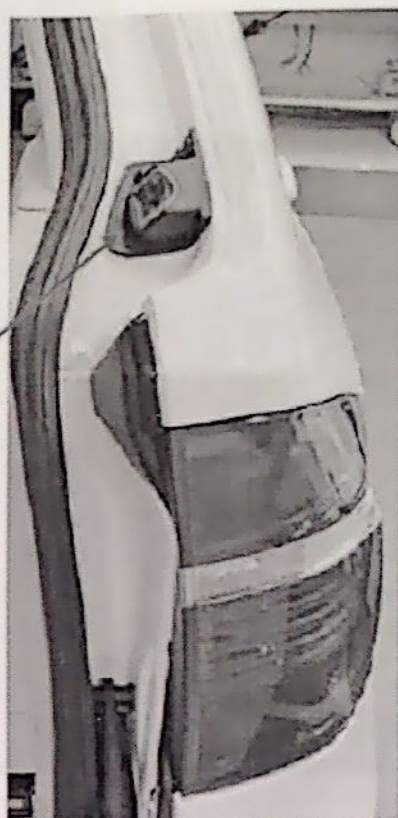
Krakende resp. piepende geluiden tijdens het rijden bij de achterklep door de bevestiging (zie bijlage 1). De geluiden doen zich met name voor bij bodemoneffenheden of bij het afslaan.

Opbergvak in de bagageruimte links en rechts openen. Hierdoor wordt de weergegeven bout (bij de D-stijl) toegankelijk (zie bijlage 1).

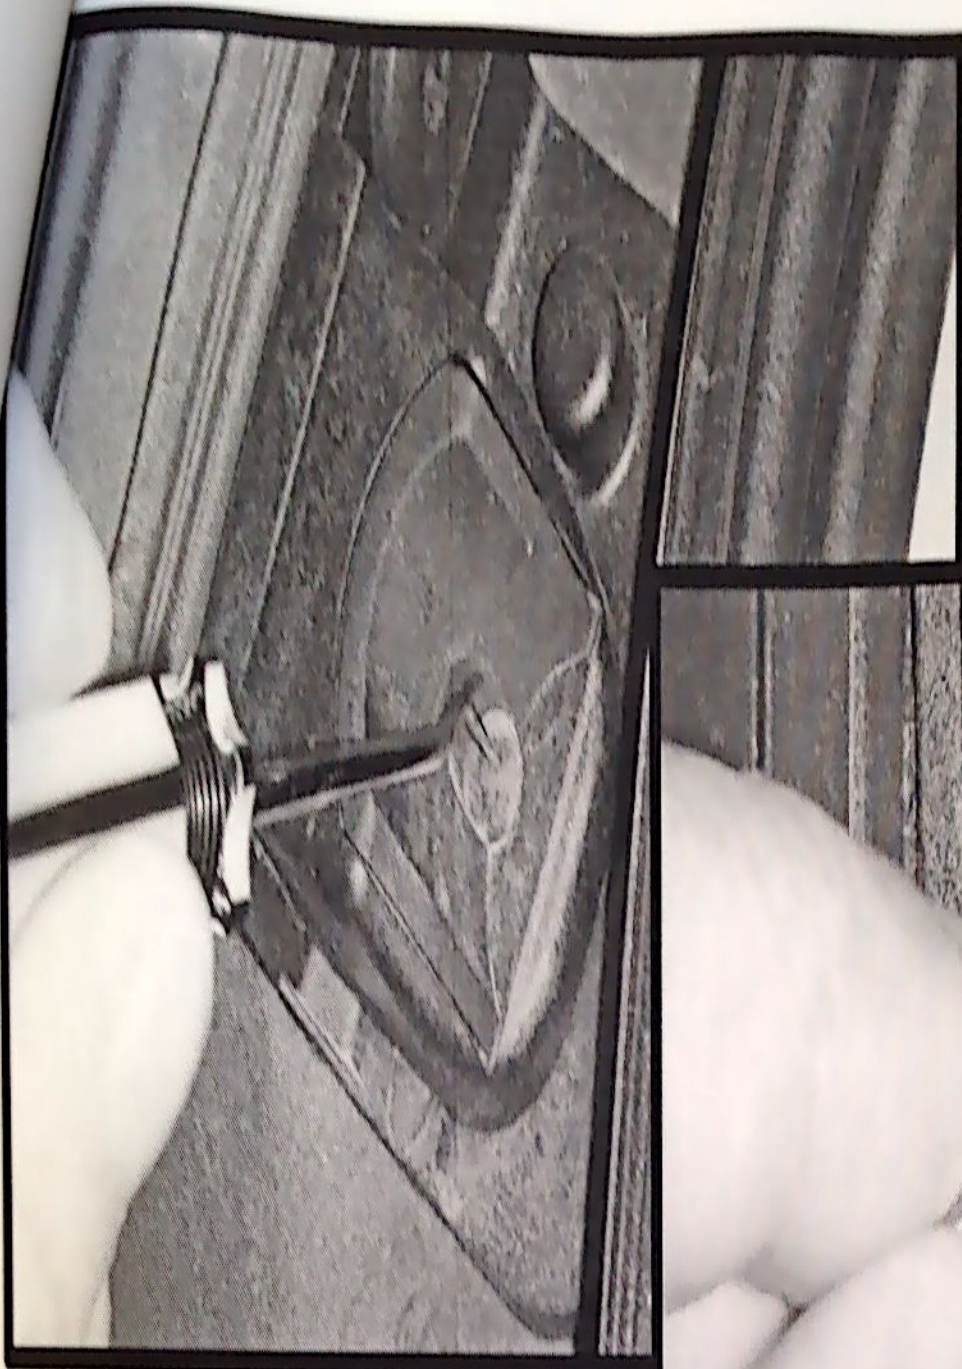
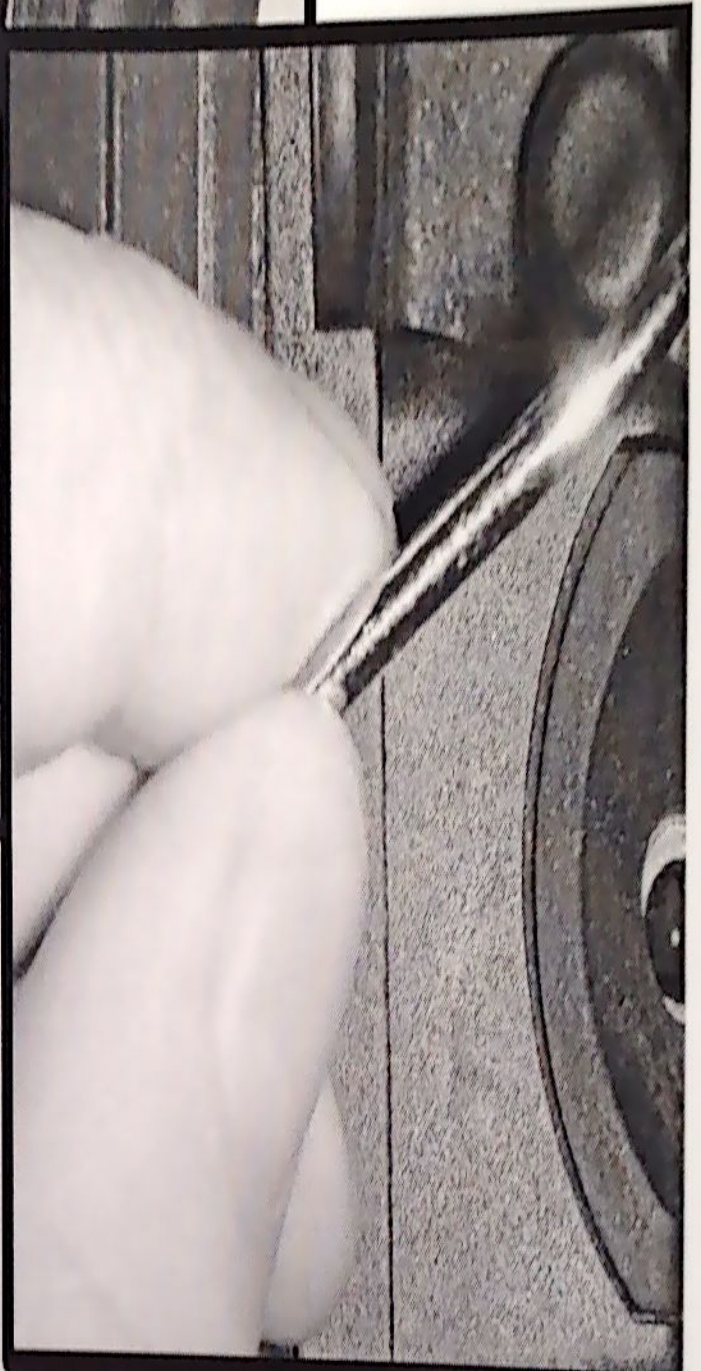
- 1.) Aanslagrubber achterklep links en rechts verwijderen. (bijlage 2)
- 2.) Stelschroef aanslag achterklep aan beide zijden een omwenteling linksom losdraaien - 360 graden (zie bijlage 3 en 4),
- 3.) Proefrit ter controle maken. Als het geluid nog aanwezig is, stap 2 herhalen.
